Objekt: **Hauptgebäude**
Schillerplatz 3
A-1010 Wien

Berichtsnummer: 2023- **05**
 Datum der Prüfung: **23.05.2023**

Bericht, Eigenkontrolle

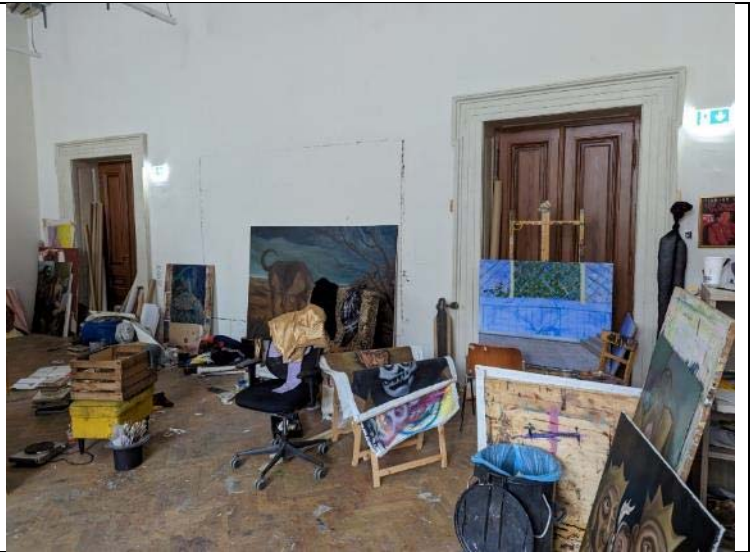
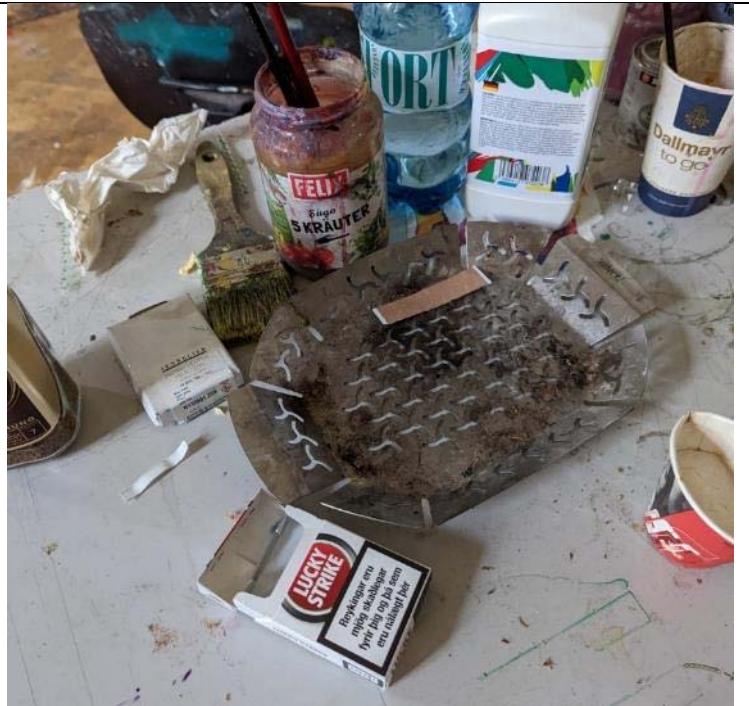
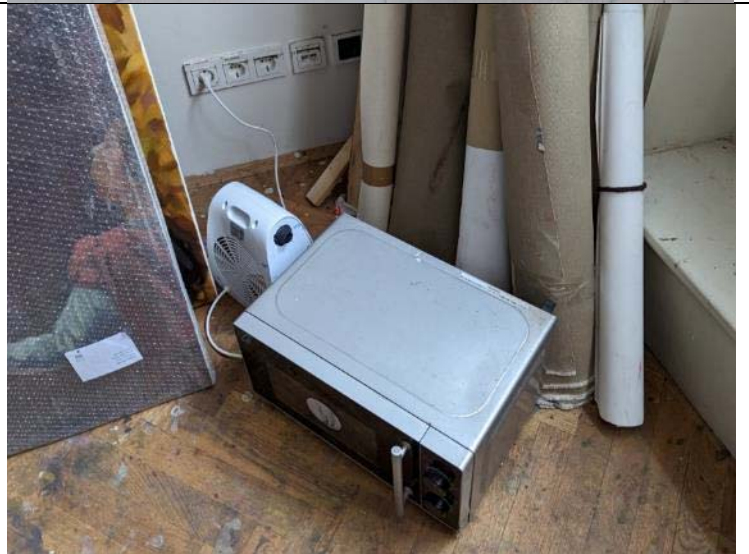
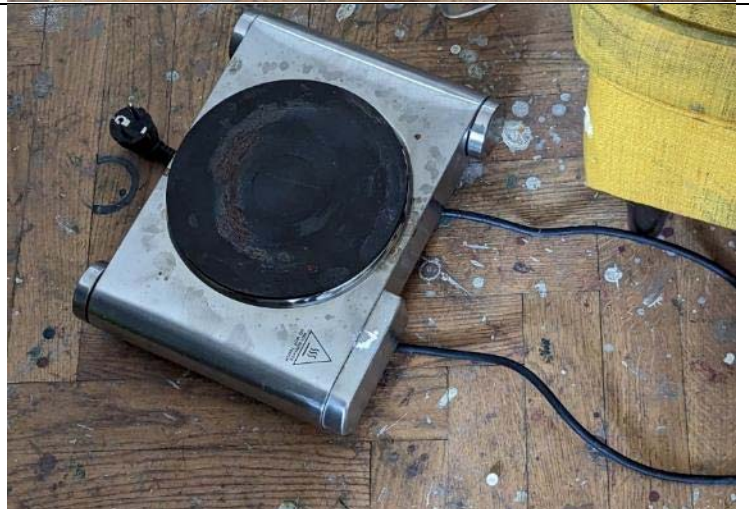
EG, Atelier E18:

Beide (angezeigten) Ausgänge zum gesicherten Fluchtbereich sind blockiert. Die Entfluchtung kann nur mehr über jenen Atelierzugang erfolgen, der nicht angezeigt ist. Zudem sind die angezeigten Ausgänge versperrbar und von innen nicht zu öffnen (zwar nicht vorgeschrieben, aber „Panikschlösser“ sinnvoll; allerdings nur dann, wenn die beiden Ausgänge nicht dauerhaft blockiert sind).

Bereits in der Vergangenheit angemerkt.

Zudem: Rauchverbot missachtet und Lagerung gefährlicher Arbeitsstoffe & Elektrogeräte: siehe Pkt. 05 & 15.

Bewegliche Gegenstände und Elektrogeräte (Heizlüfter, Mikrowelle, Kochplatte) entfernen, Rauchverbot durchsetzen.

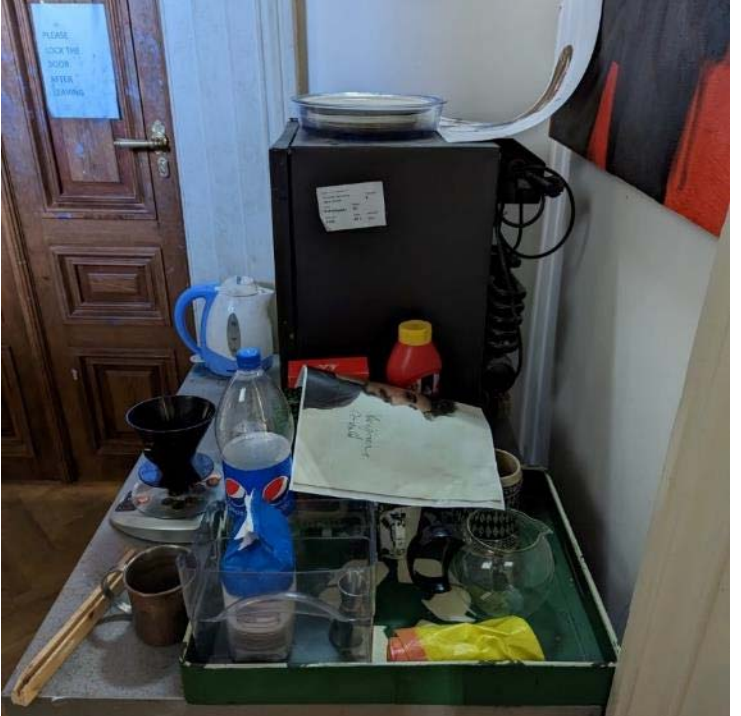
48	<p>EG, E17:</p> <p>Siehe dazu Pkt. 05 & 12.</p> <p>Bereits in der Vergangenheit angemerkt.</p>

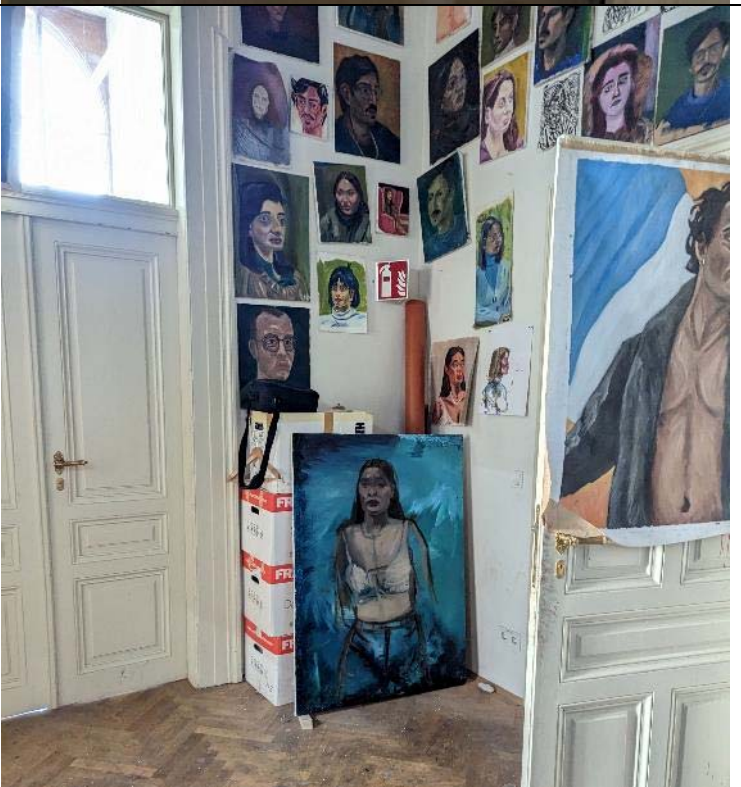
A photograph showing a cluttered kitchen counter. On the counter, there is a black coffee machine, a blue electric kettle, a clear water bottle, a glass, and various other items. A wooden door with a sign that says "PLEASE LOCK THE DOOR AFTER LEAVING" is visible in the background.
49	<p>EG, E17:</p> <p>Feuerlöscher verstellt.</p> <p>Bereits in der Vergangenheit angemerkt.</p> <p>Feuerlöscher freilegen.</p>

A photograph of a room with a white door and a window. The walls are covered with numerous posters and artwork. A large poster of a man's face is leaning against the door. A fire extinguisher is visible on the wall, partially obscured by the posters.
