Objekt: **Hauptgebäude**  
**Schillerplatz 3**  
**A-1010 Wien**

Berichtsnummer: 2023- **07**  
Datum der  
Prüfung: **17.07.2023**

**Bericht, Eigenkontrolle**

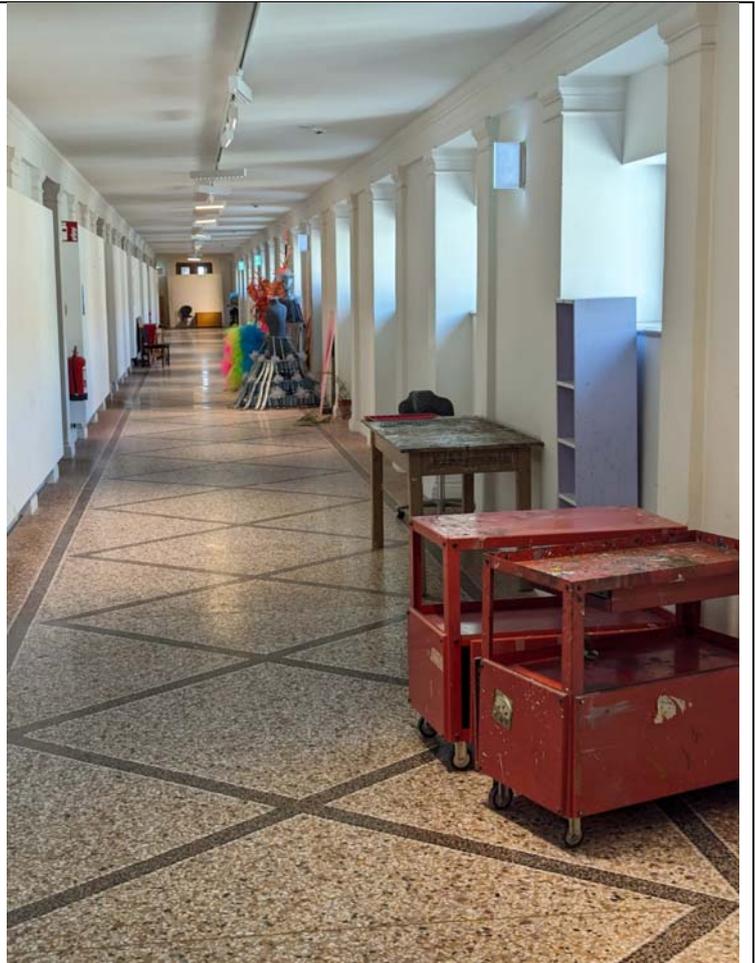
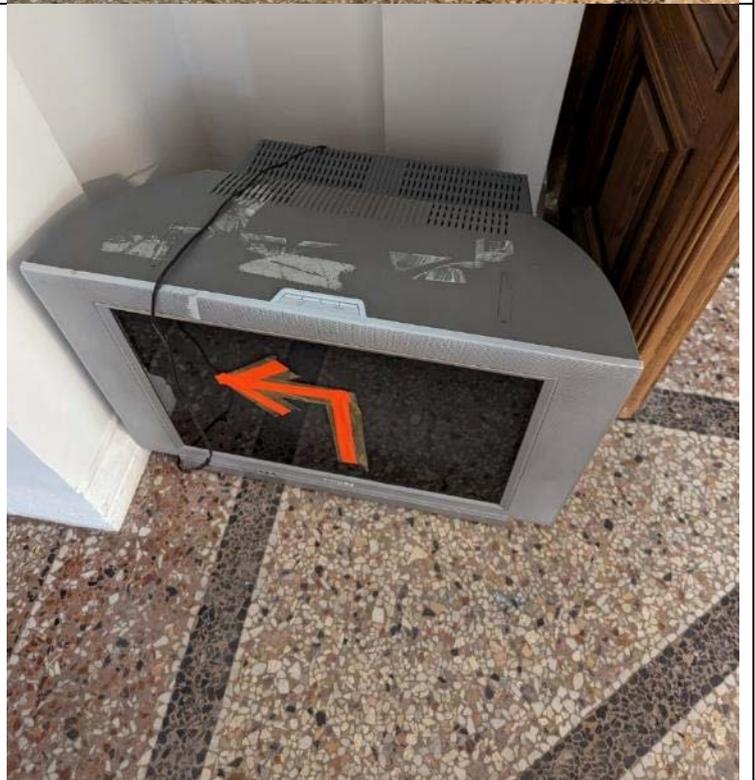
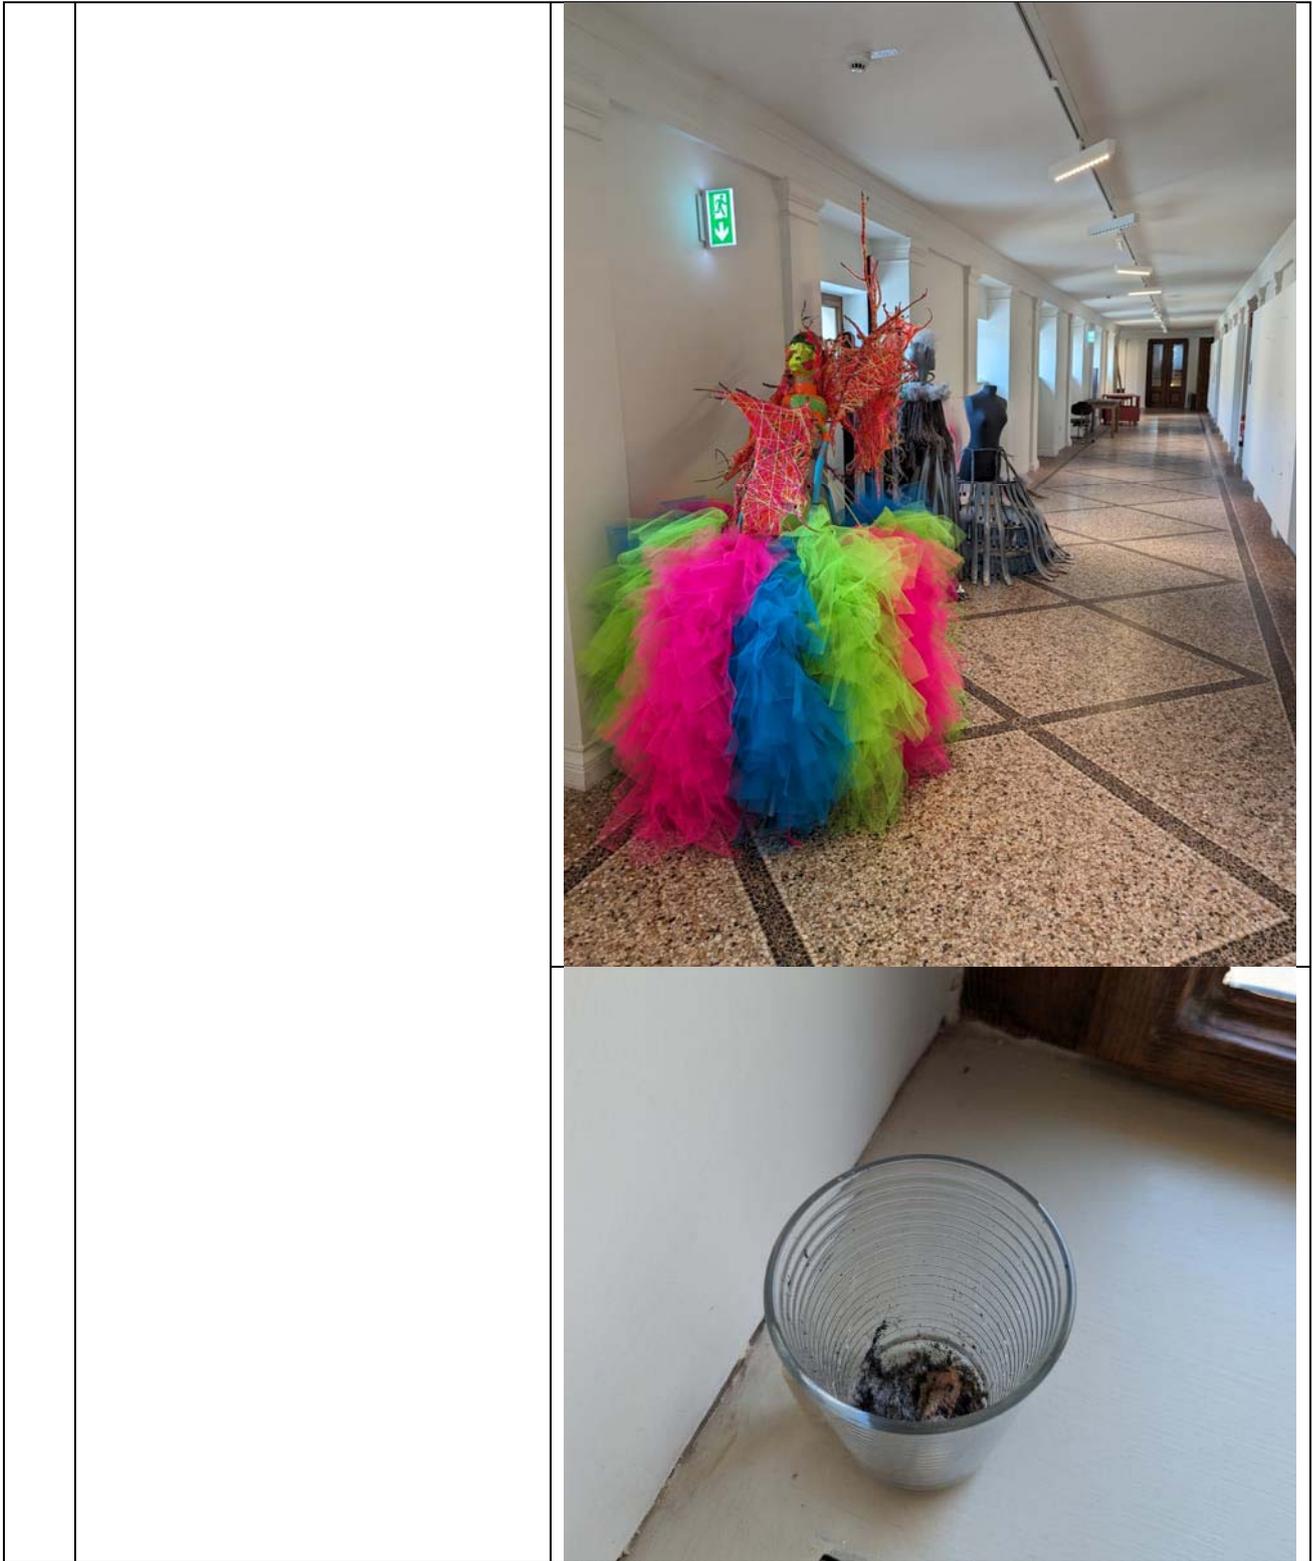
26 **2. OG, Stockwerksgangsystem:**

Bewegliche Gegenstände (u. a. auch Eiskasten, Fernseher etc.), gefährliche Arbeitsstoffe und vielerlei Brandlasten im Verkehrs- bzw. Fluchtweg. Zudem: Rauchverbot missachtet.

Fluchtwege müssen ein rasches Verlassen der Arbeitsstätte ermöglichen, wenn Gefahr besteht – und sie müssen jederzeit ungehindert benutzbar sein. Rauchverbot durchsetzen.

Bereits in der Vergangenheit angemerkt.

Fluchtwege freihalten, Lagerungen entfernen.

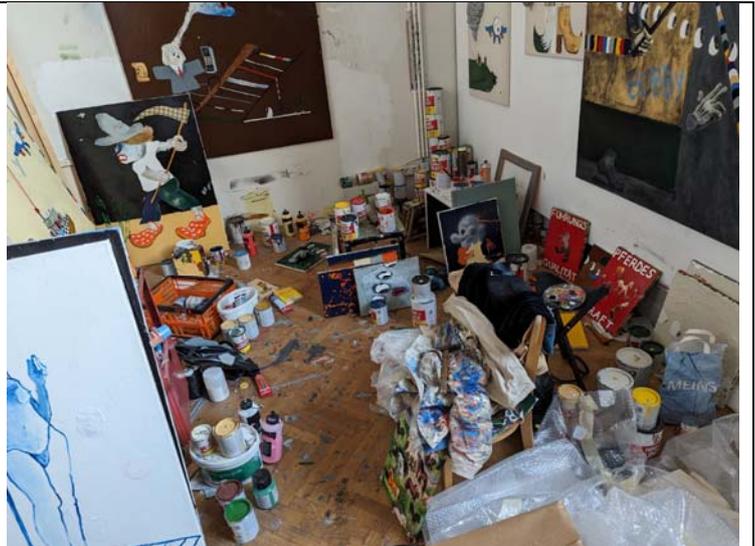
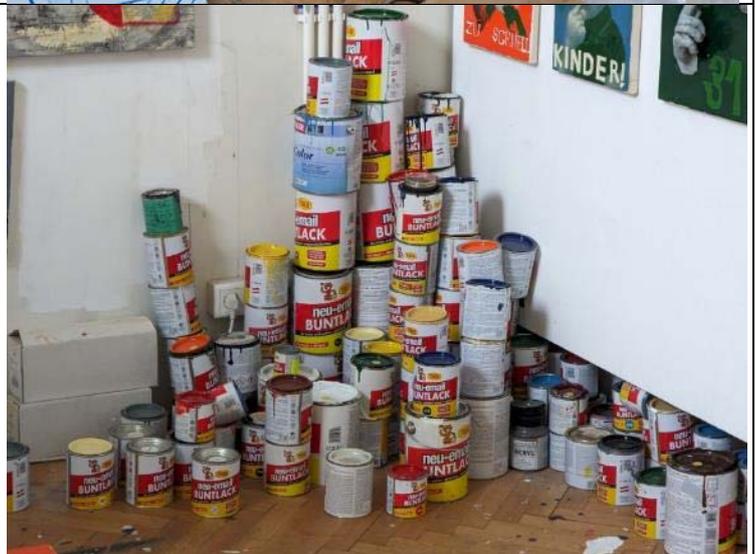
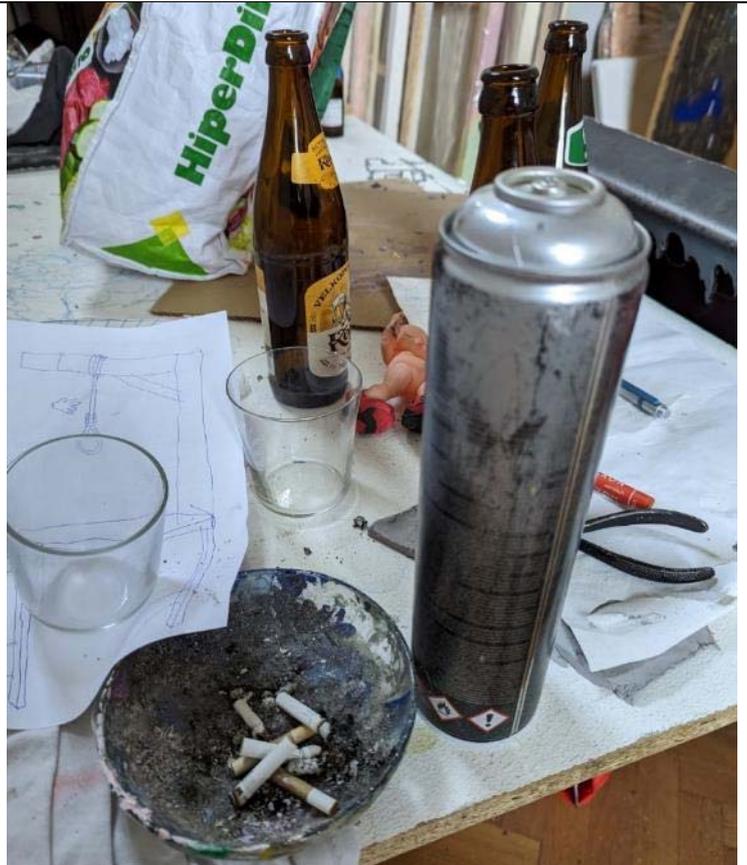
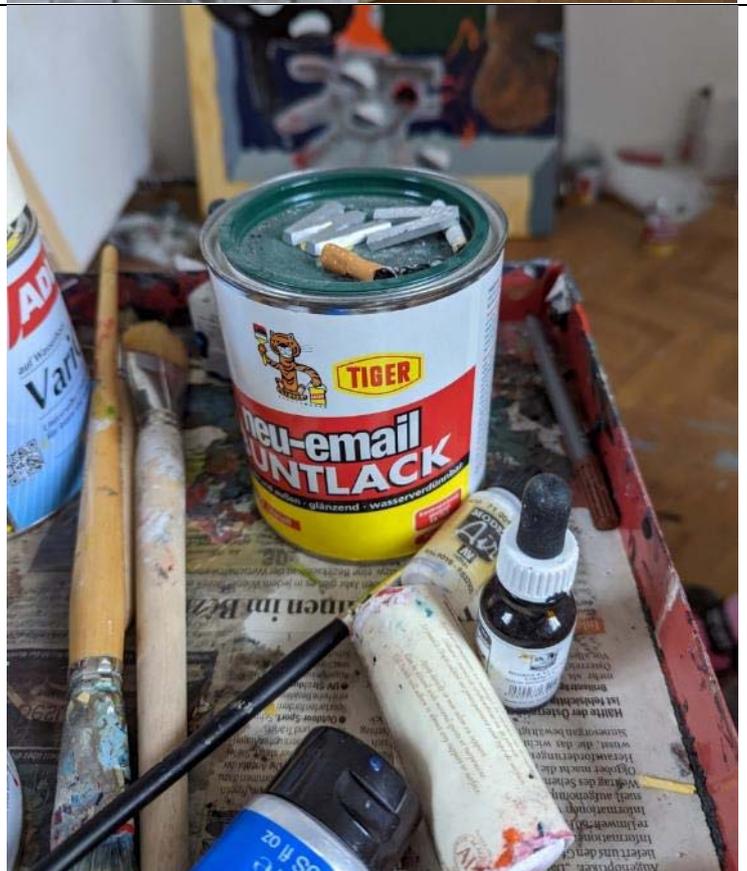
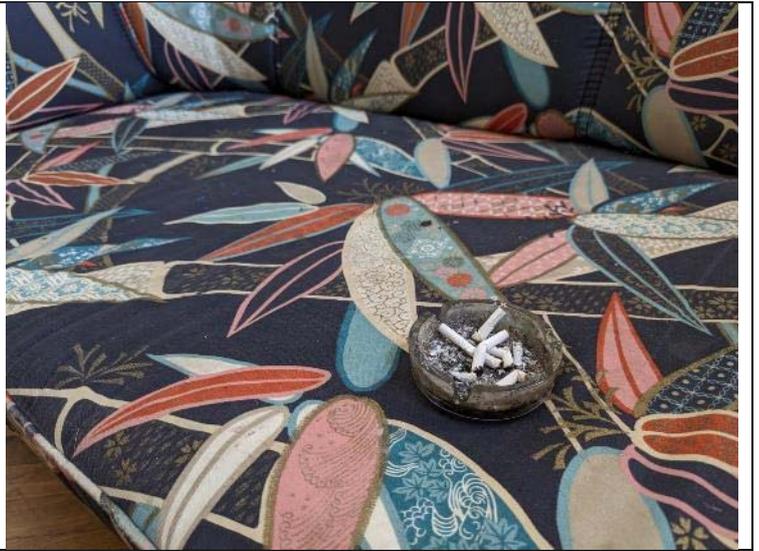
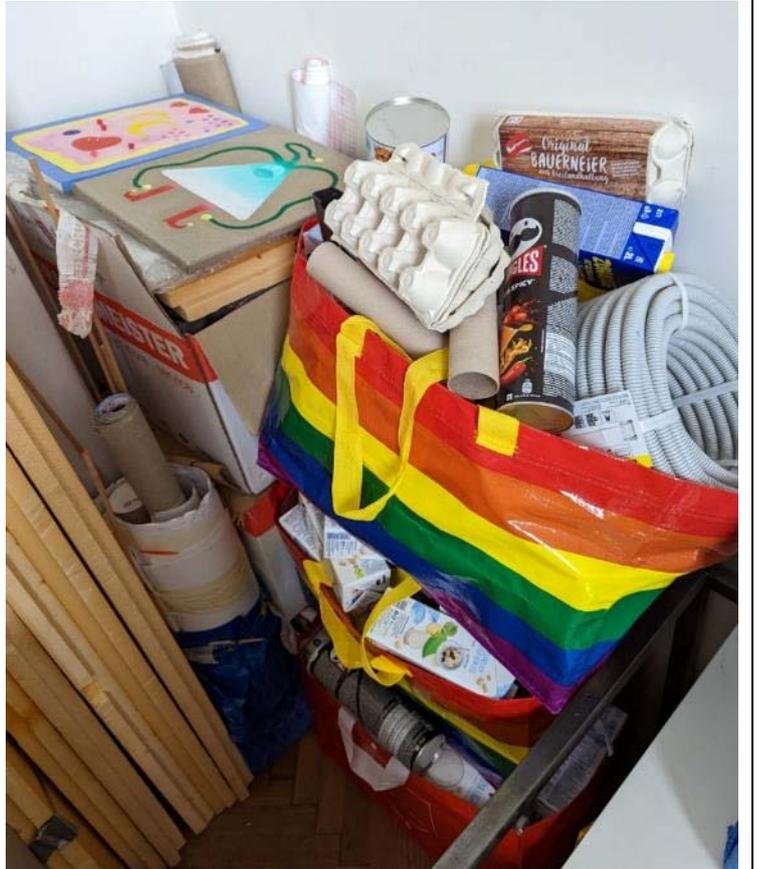
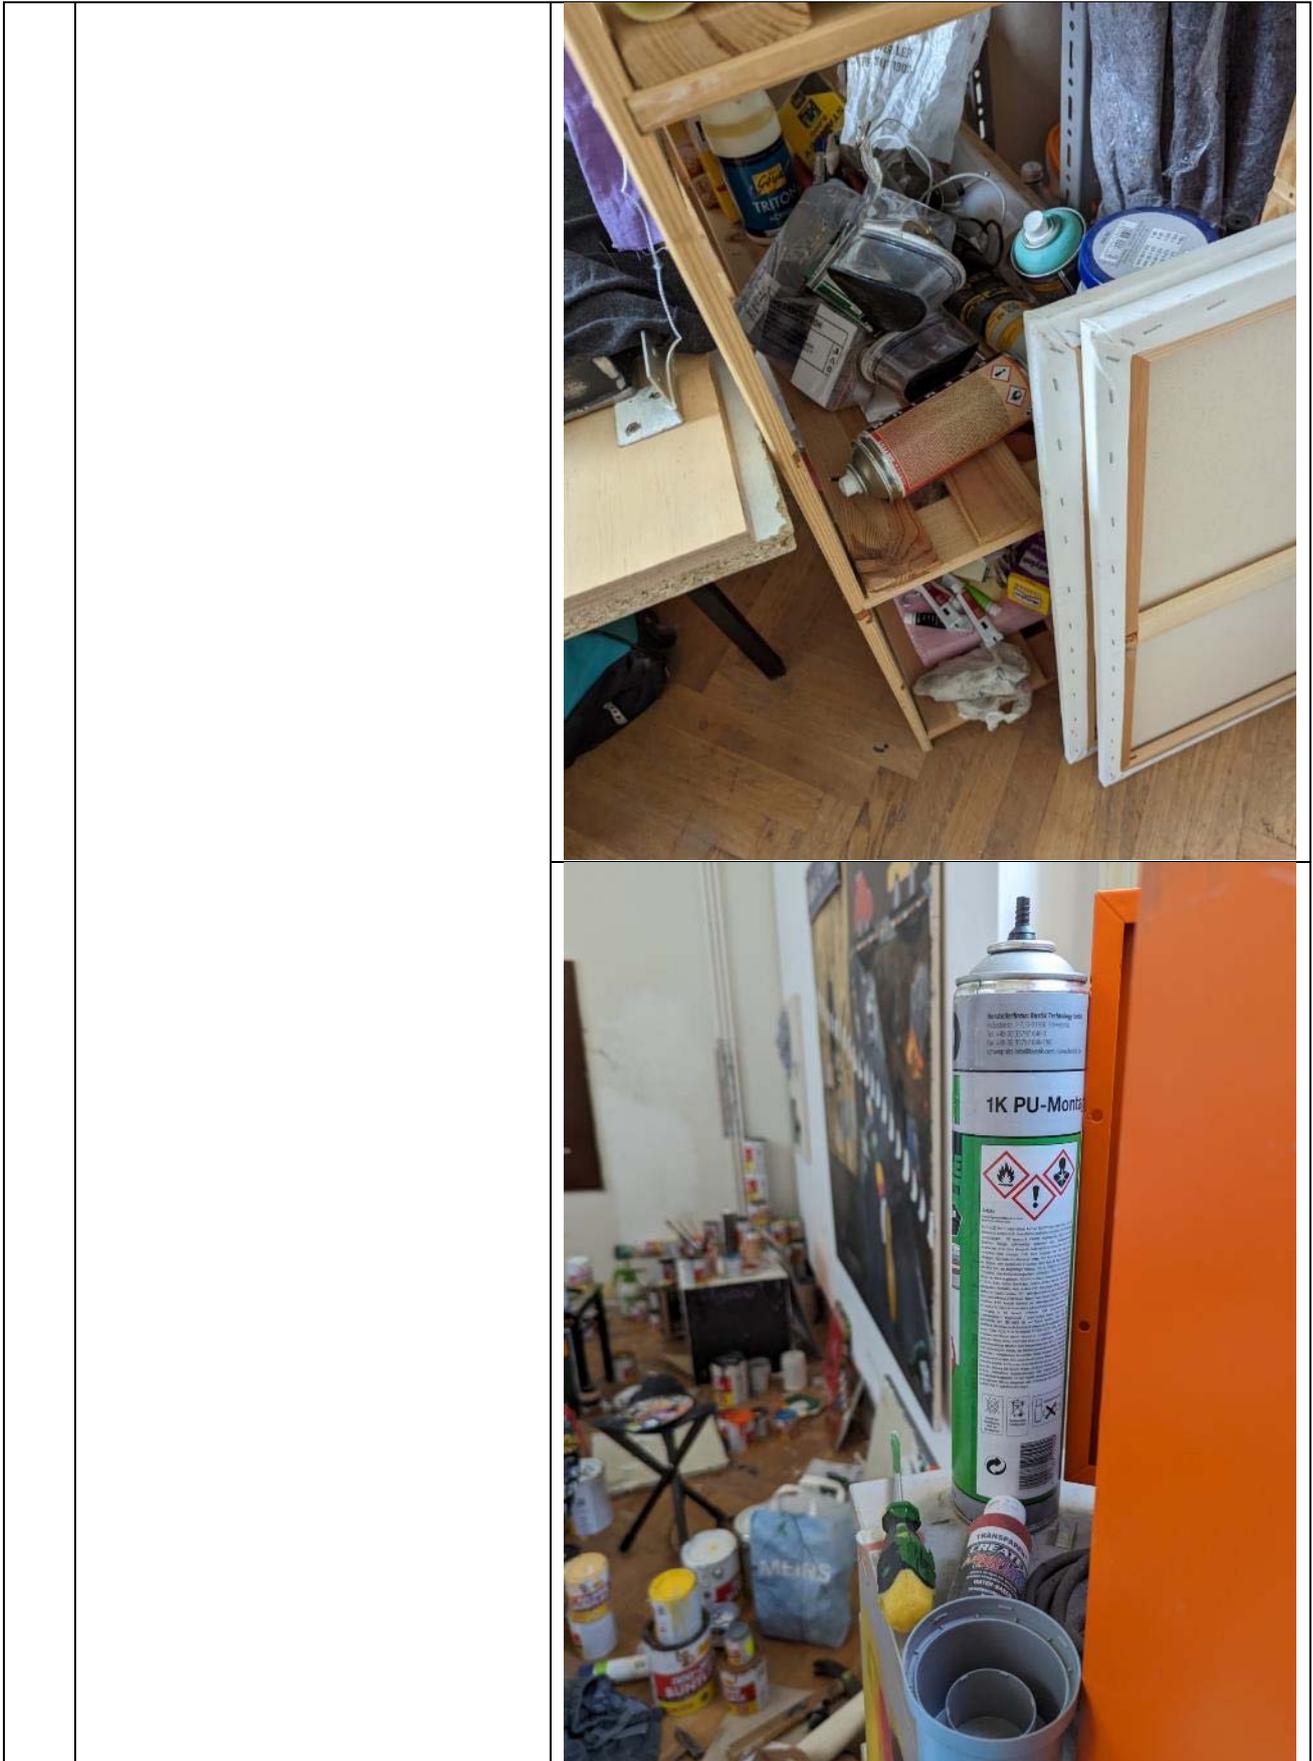
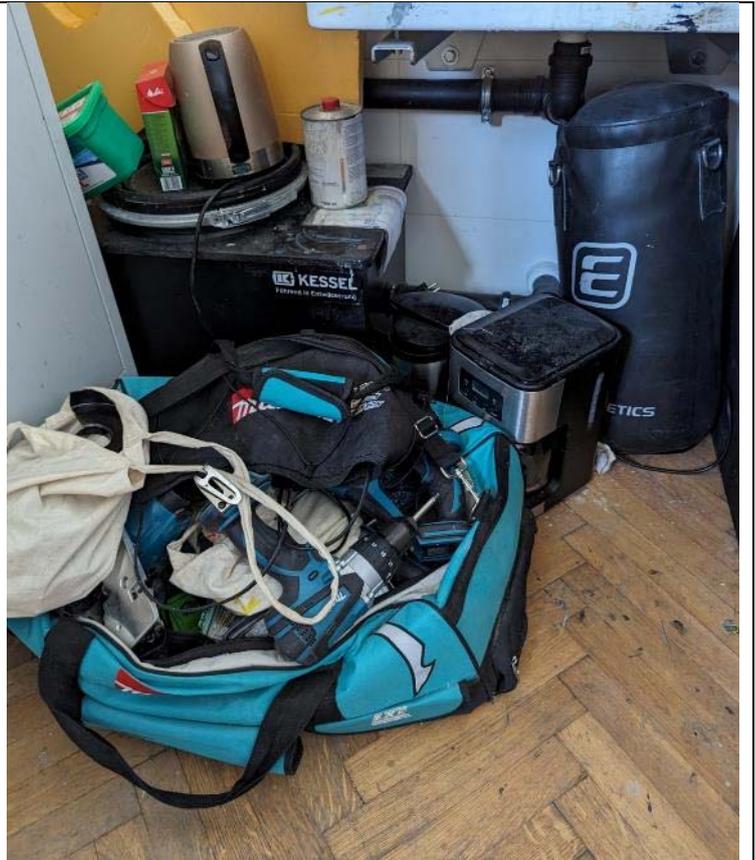
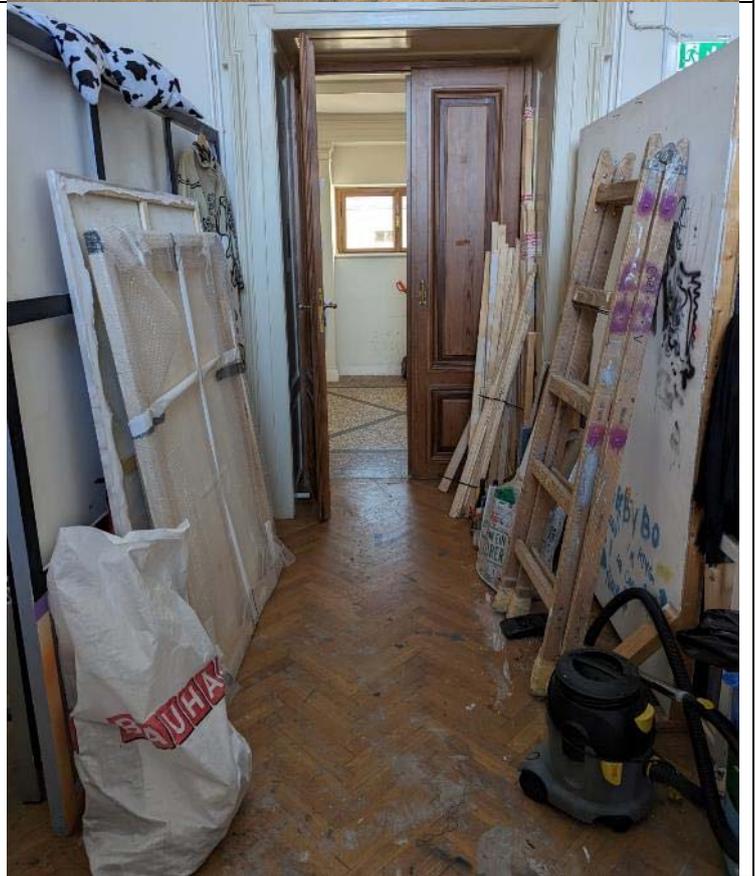
**2. OG, Atelier 215:**

siehe auch Pkt. 04 & 05.

In der Vergangenheit bereits  
sinngemäß angemerkt.

Da es bereits nach einem kurzen  
Beobachtungszeitraum im  
Rahmen der Eigenkontrollen  
immer wieder zu  
unübersichtlichen  
„Zusammenlagerungen“,  
Grenzsituationen und allenfalls  
„Normüberschreitungen“ in Bezug  
auf die Nutzung & Lagerung von  
gefährlichen Arbeitsstoffen  
(brennbare Flüssigkeiten,  
Aerosolpackungen etc.) am  
Arbeitsplatz kommt, wird nicht  
alleine im Sinne des  
vorbeugenden Brandschutzes  
angeregt: Es wäre eine (neue)  
Arbeitsstoffevaluierung  
durchzuführen, um die Arbeits-  
und Lagerbedingungen in Hinblick  
auf die verwendeten Arbeitsstoffe  
zu überprüfen. In weiterer Folge  
wäre eine sinnvolle  
Ablauforganisation vor Ort zu  
etablieren, die dem

**Dies wäre nicht zuletzt deswegen dringend anzuraten, weil in einigen Bereichen (vor allem in den Ateliers im 2. OG) das allgemeine Rauchverbot schlichtweg negiert wird – wie schon vor Beginn der Generalsanierung des Hauptgebäudes Schillerplatz ...**

Ebenfalls bereits in der Vergangenheit angemerkt.

Arbeitnehmerschutz zum einen gerecht wird und zum anderen die „Anforderungen“ des Lehrpersonals und der Studenten berücksichtigt; dies im Wege von Unterweisungen/Informationen, PSA, Sicherheitsschränke in den Lehrateliers (tägliche Entnahme und anschließende Verwahrung etc.), Führen bzw. Erneuern der Arbeitsstoffverzeichnisse usw. Bezug: u. a.: VbF in Bezug auf arbeitnehmerschutzrechtlichen Anteile für Arbeitsstätten, § 65 AAV.

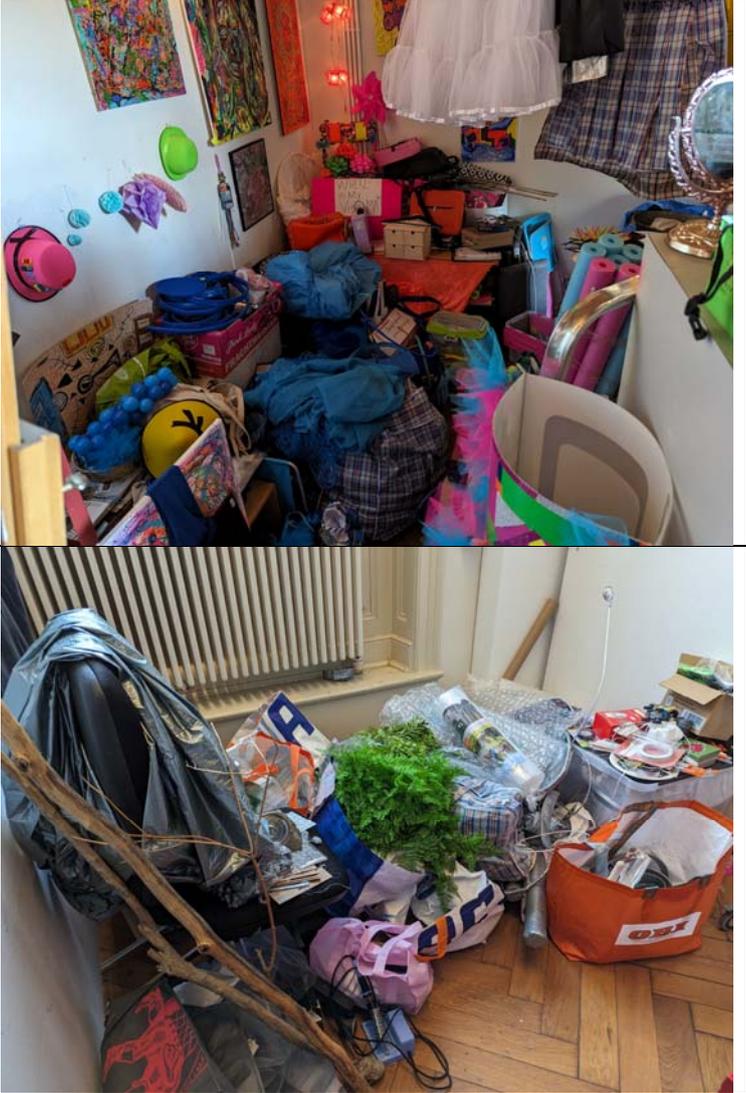
<p>31</p>	<p><b>2. OG, Atelier 217:</b></p> <p>Unübersichtliche Lagerung zahlreicher Brandlasten/Arbeitsstoffe.</p> <p>Sauberkeit und Ordnung im Sinne eines vorbeugenden Brandschutzes herstellen.</p> <p>Bereits in der Vergangenheit angemerkt.</p>

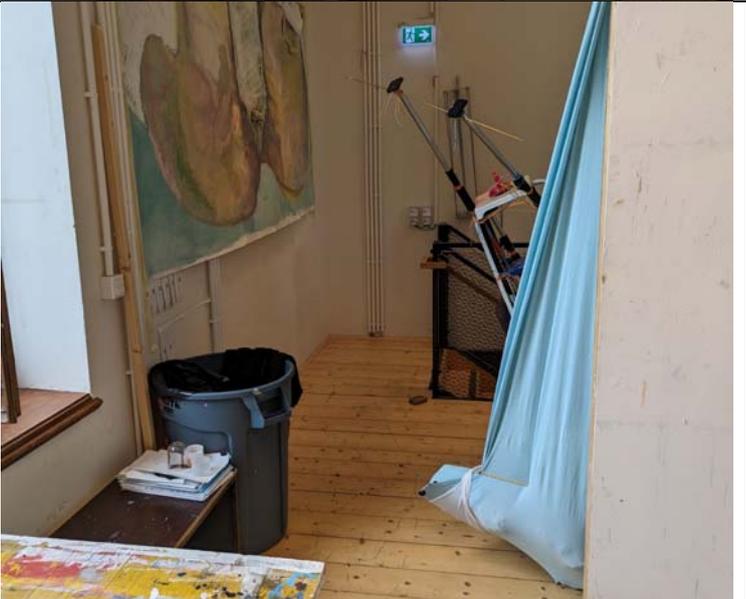
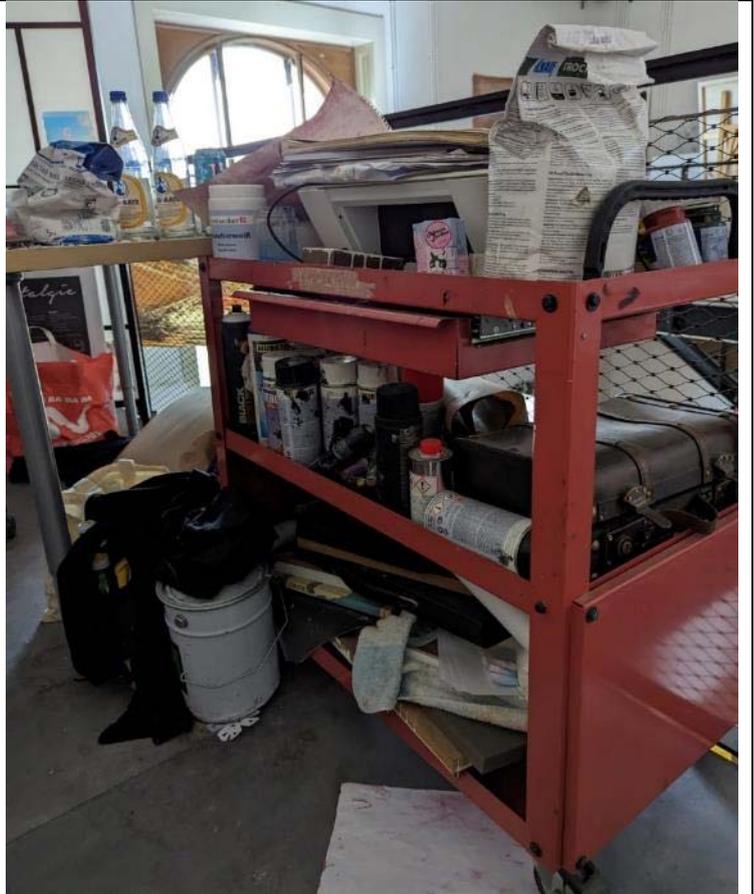
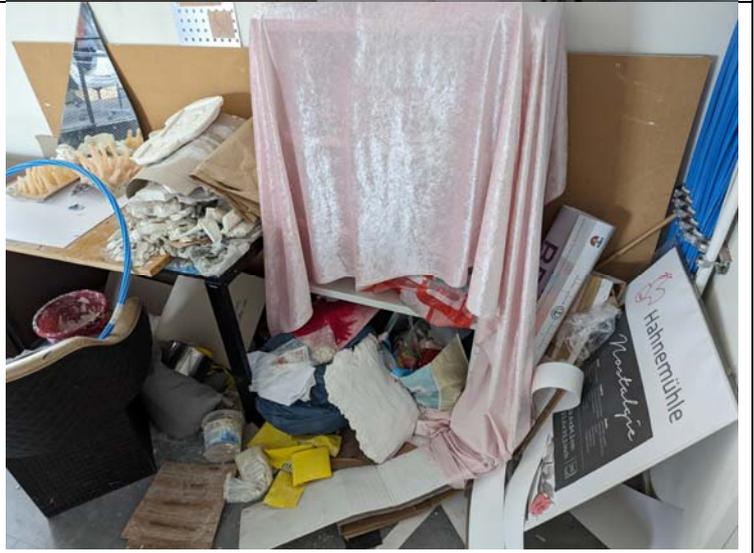
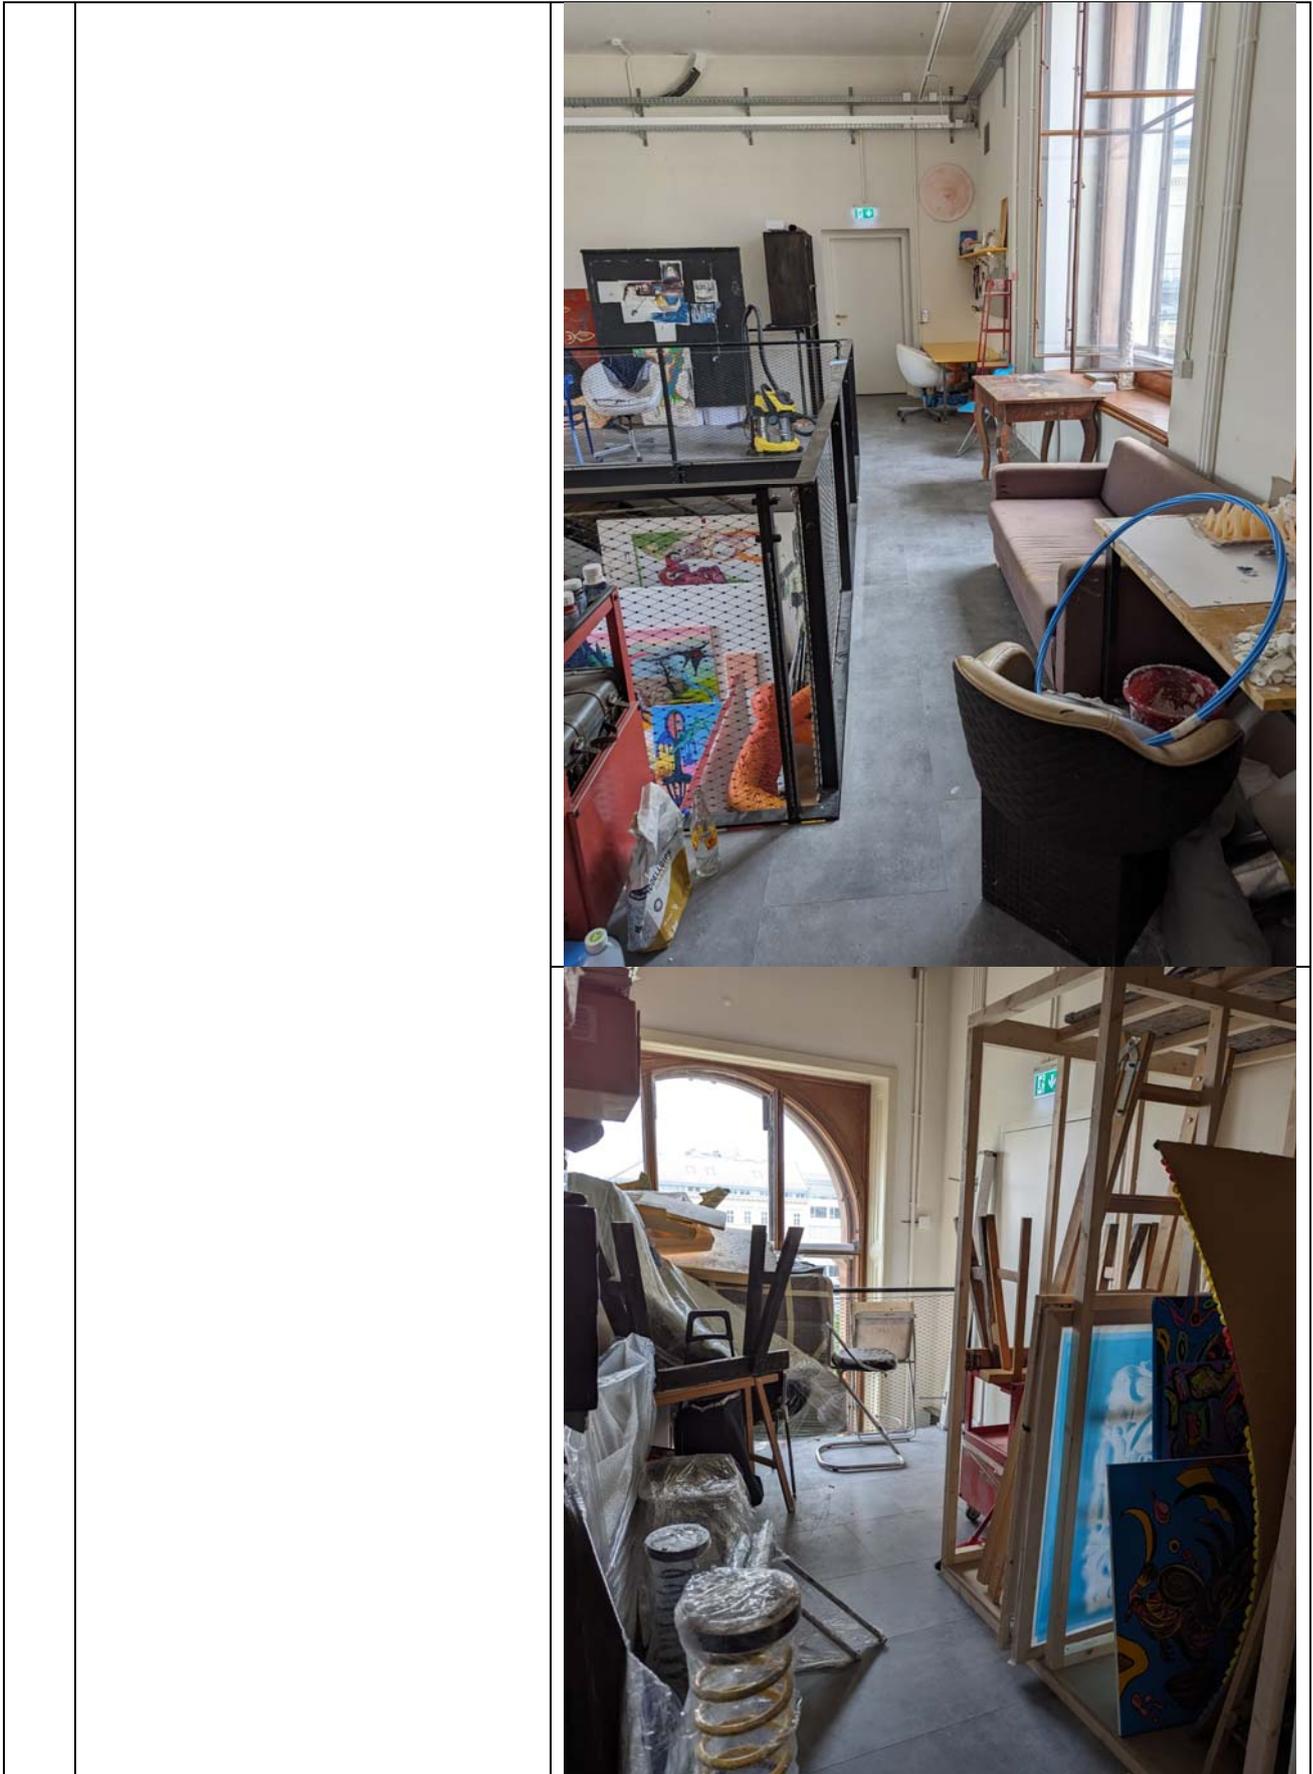
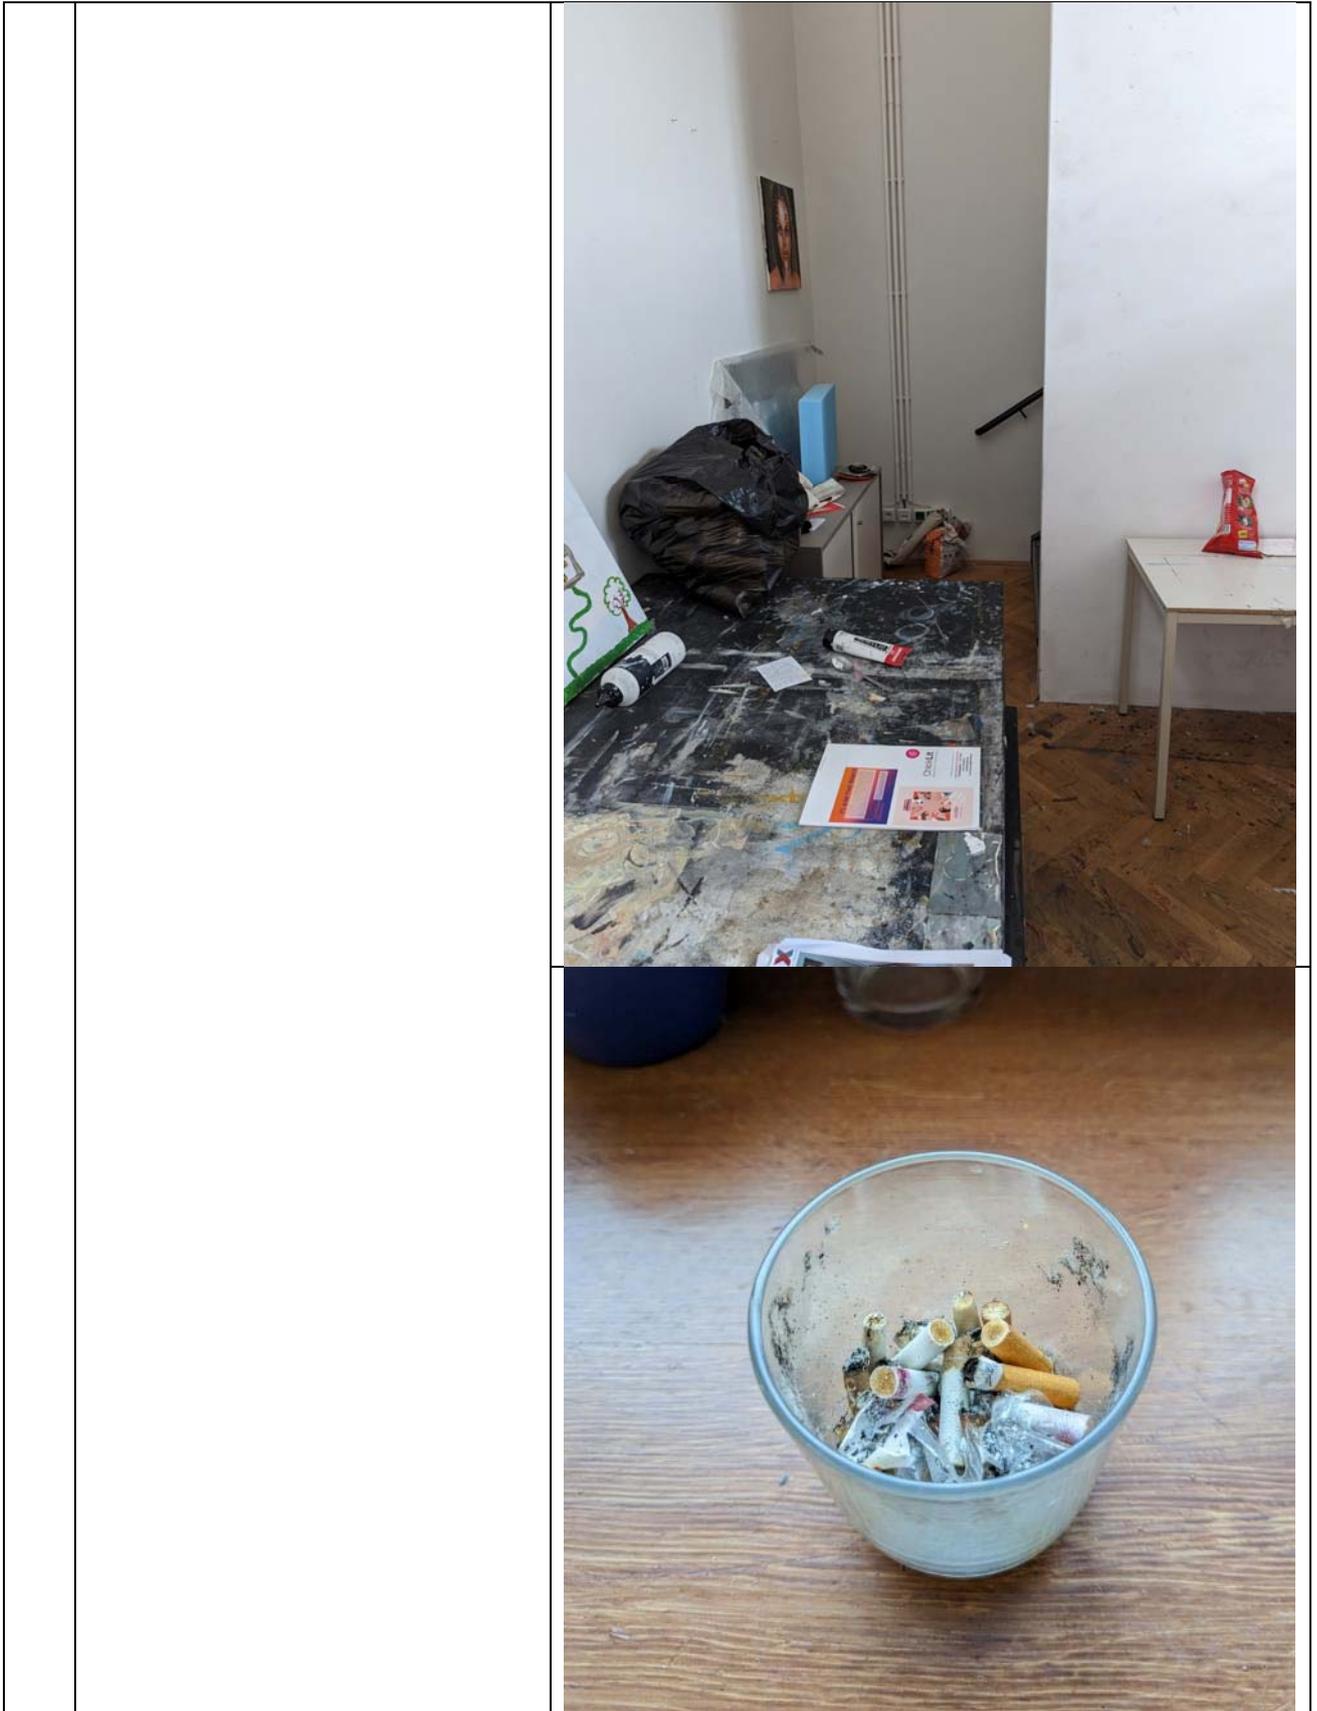
<p>32</p>	<p><b>2. OG, Ateliers 218 bis 221 (Galerie):</b></p> <p>Lagerung von beweglichen Gegenständen, Brandlasten und gefährlichen Arbeitsstoffen in den Verkehrs- und Fluchtwegen.</p> <p>Rauchverbot missachtet.</p> <p>In der Vergangenheit bereits sinngemäß angemerkt.</p> <p>Lagerungen entfernen.</p>

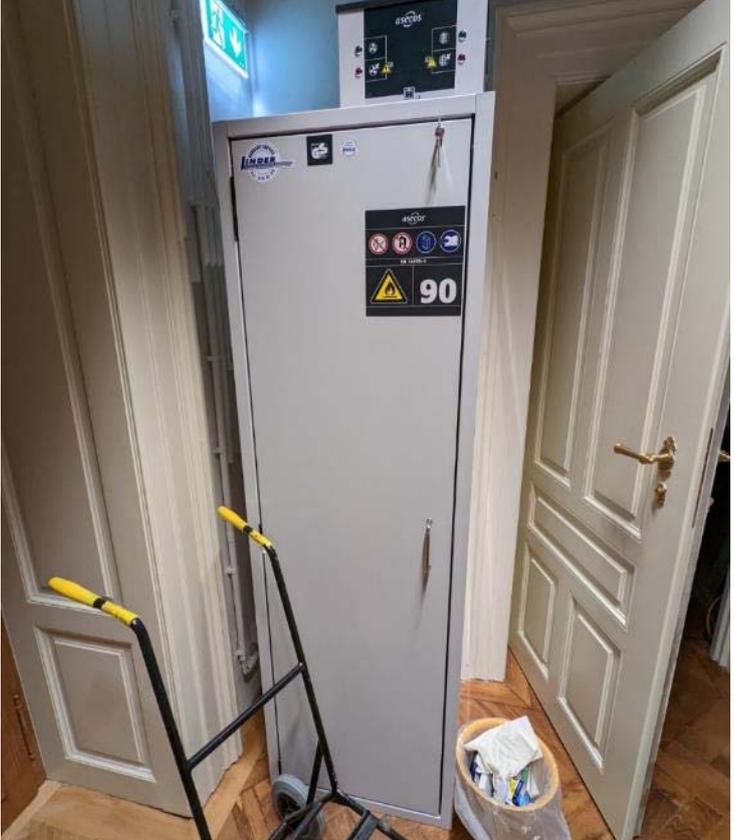
<p>33</p>	<p><b>2. OG, Atelier 218 (Kitchenette):</b></p> <p><b>Anmerkung:</b> Bislang unbenutzter Sicherheitsschrank, dessen Einsatz „andernorts“ sinnvoll wäre (siehe Pkt. 4 &amp; 12).</p>

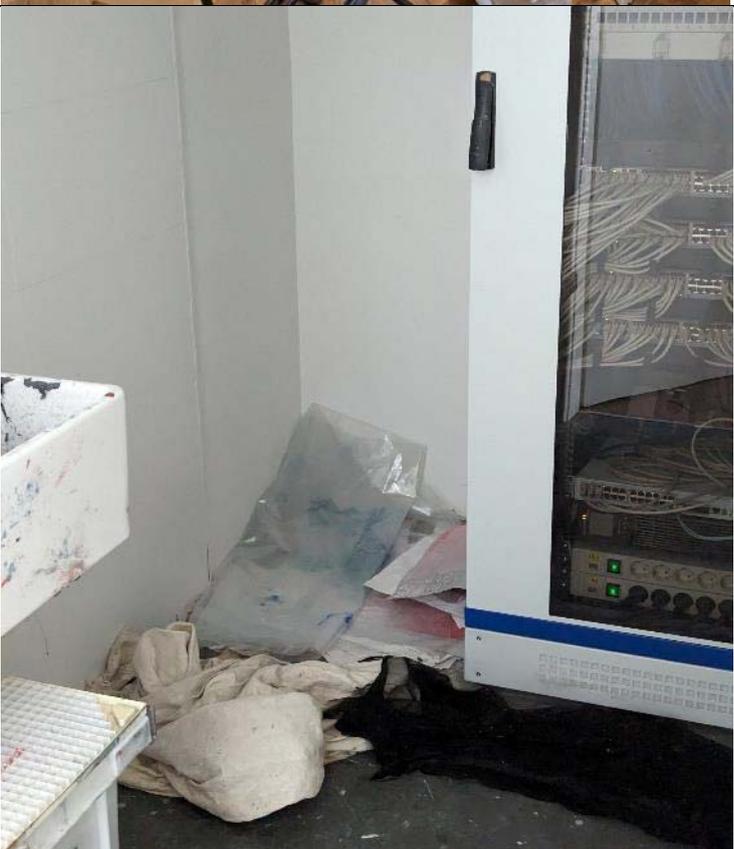
<p>34</p>	<p><b>2. OG, Atelier 219, Serverraum:</b></p> <p>Lagerung von Brandlasten, die nicht für den Serverbetrieb erforderlich sind.</p> <p>Bereits in der Vergangenheit angemerkt.</p> <p>Lagerungen entfernen.</p>

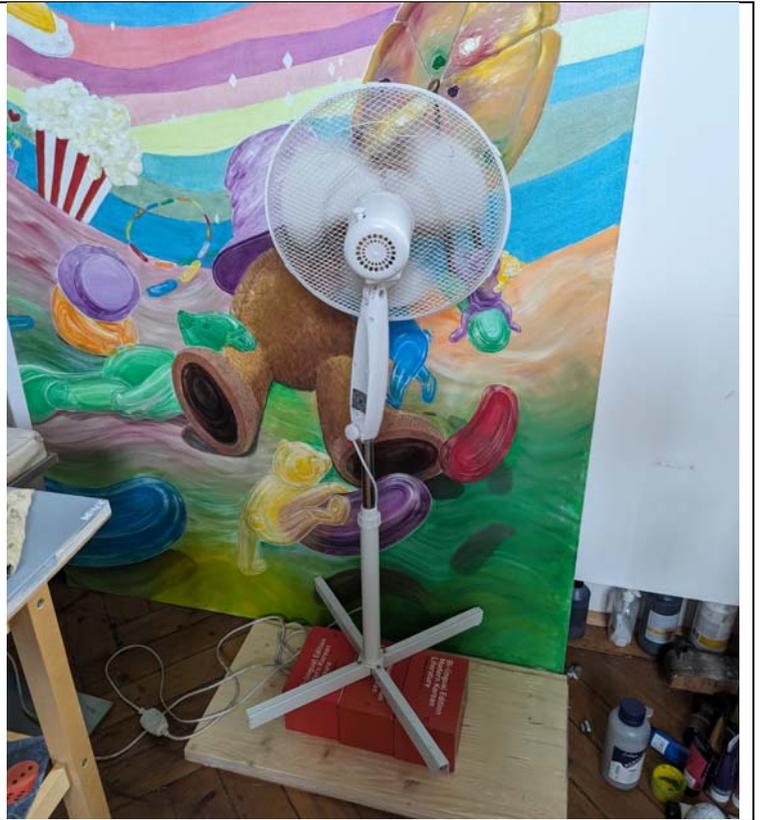
**2. OG, Atelier 219:**

Im verschlossenen Atelier läuft ein Ventilator auf Vollast.

Abgedreht und vom Strom genommen.
